## Ikrény, volt Lamberg-Merán kastély környezetének örökségvédelmi vizsgálata

Készítette: Kottmayer Tibor  
2004

A vizsgálat célja megállapítani, hogy az egykori 210 hrsz-ú földterületen álló gazdasági épületek mikor és milyen céllal épültek. Történeti adatokat szolgáltatni annak eldöntéséhez, hogy ezen épületek milyen építészeti, műemléki értékkel bírnak. Ennek alapján javaslatot tenni arra, hogy örökségvédelmi szempontból további sorsuk mi legyen, megtartásuk indokolt-e, vagy szükség és építetői szándék szerint az épületek bonthatók-e, és milyen feltételek betartása mellett?

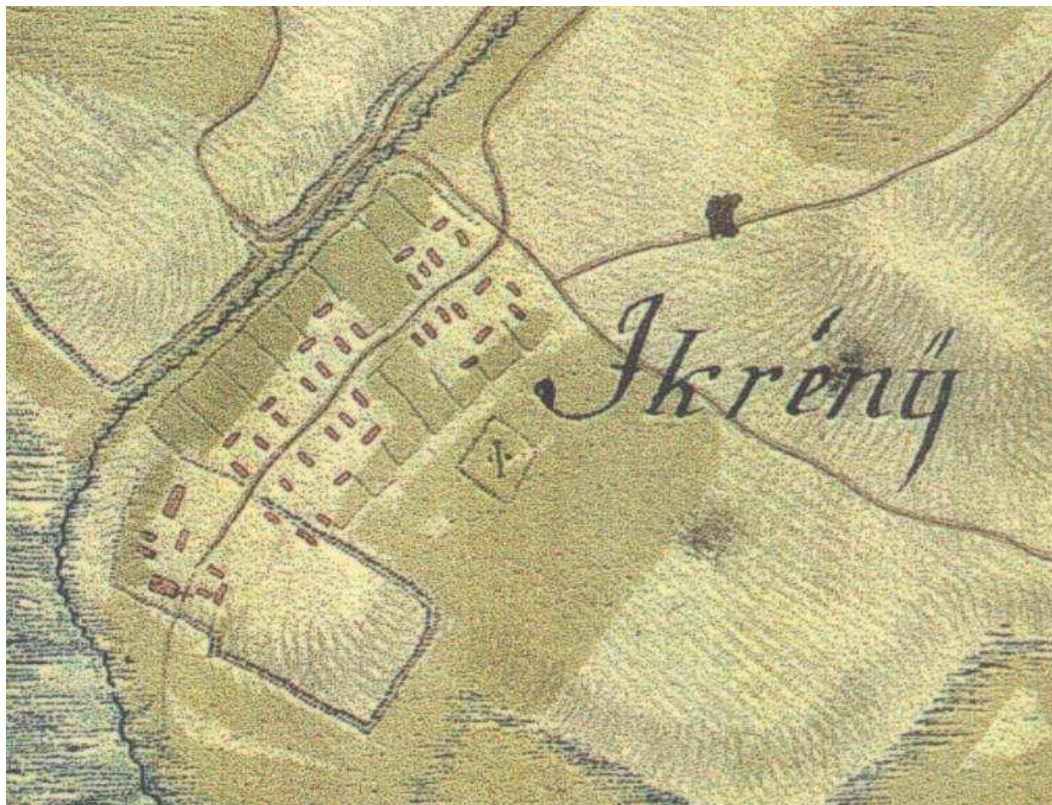
Ez az egykor a földrészleten állott vár és/vagy templom, esetleg zárda azonban szinte nyomtalanul eltűnt. A település a török idők alatt pusztásodik. Ezen túl Nádasdy Ferenc kivégzését (1671) követően kamarai birtok lesz a település területének nagy része, majd szétaprózódik és gyakori a birtokos váltás. 1777-ben az egyik tulajdonos Lamberg Volrád. Feltehetően ő, vagy az ő leszármazottai telepítik újra tudatosan a községet, és idővel egyesítik a területet. A torkolattól keletre, az egykori erősített hely területén hoznak létre egy uradalmi központot. Az I. katonai felmérés térképe szerint ekkor még itt áll egy kőből épült templom is.

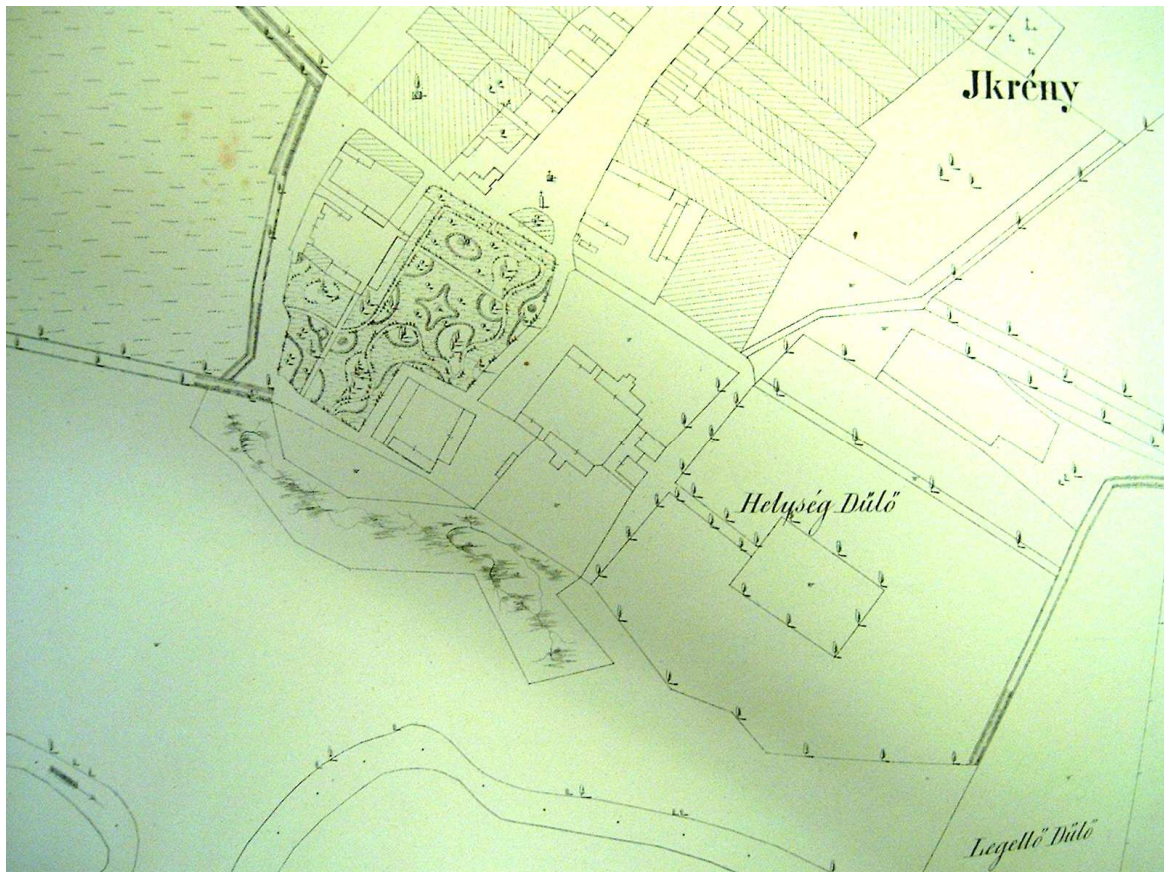
Az 1856-os kataszteri fölmérés jól mutatja a kiépített tájképi kertet, és az istállókat. Az állapot az 1840-es tudatos folytatása. Befejeződik a majorság kiépítése. A szimmetrikus elrendezésű istállók, amelyek lazán zárt udvart vesznek körbe, megerősítik a kastély épületétől induló tengelyt, amelyet előbb említettem. Ez az észak-nyugatról dél-keletre mutató, a főutcára merőleges tengely két végén az uradalom két együttese helyezkedik el. Nyugaton a magtár-kastély cselédségi épületek, keleten a méntelep a szabadtéri lovardával. A kettőt a tájképi kert választja el, amely a főutca kiteresedésének is tekinthető. Az akkori funkciók miatt ez az elválasztás ésszerű, és funkcionálisan indokolt. Azért hangsúlyozom ezt, mert megítélésem szerint ez az a karakteres településszerkezeti elem, amit – megfelelően a mai funkcióknak – mindenképpen meg kell őrizni.

A felmérés jól mutatja, hogy két önálló, egymáshoz közvetlenül csak vizuálisan csatlakozó egység jött létre. E távlatból, és tömegben megjelenő rendszert kellene megőrizni, illetve lehetőség szerint visszaidézni a fejlesztéskor.

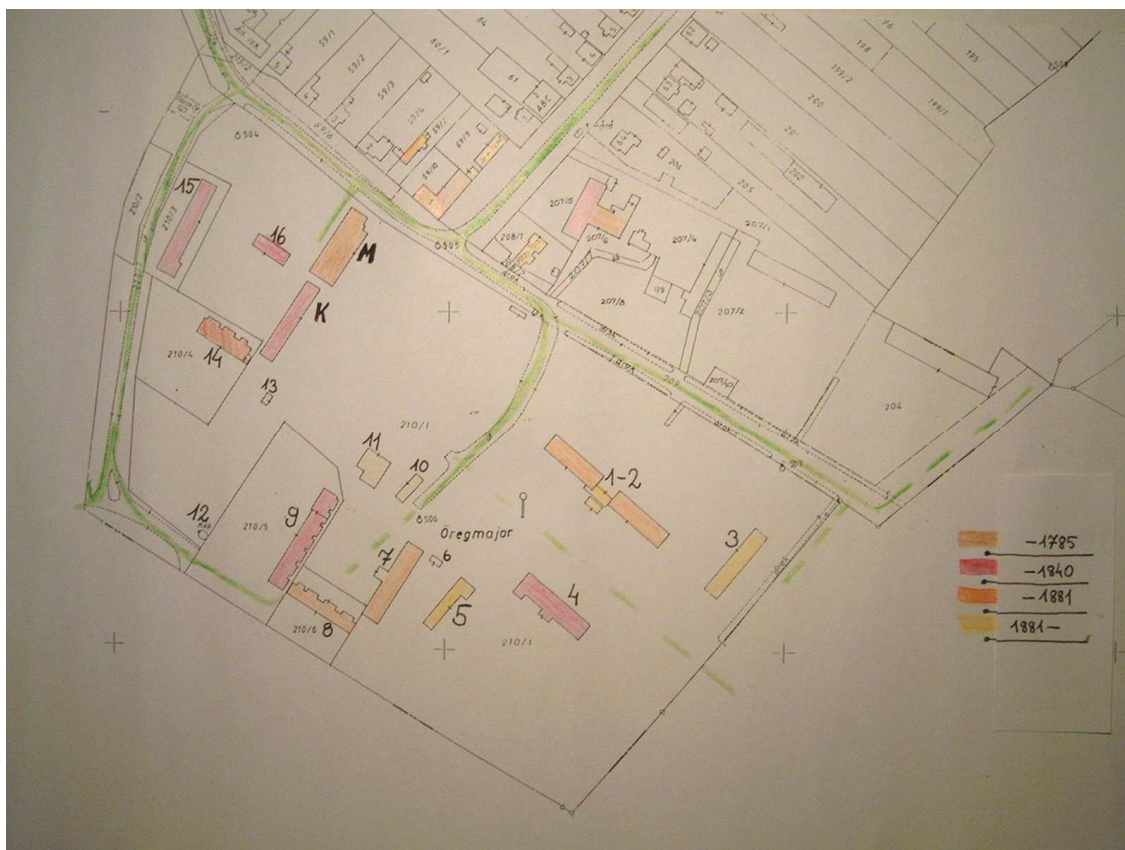
Ezt követően a vizsgált földrészleten álló épületeket azonosítottam be, és megközelítően meghatároztam építési korukat. A könnyebb áttekinthetőség kedvéért beszámoltam az egyes épületeket, és színezéssel jeleztem építési korukat.

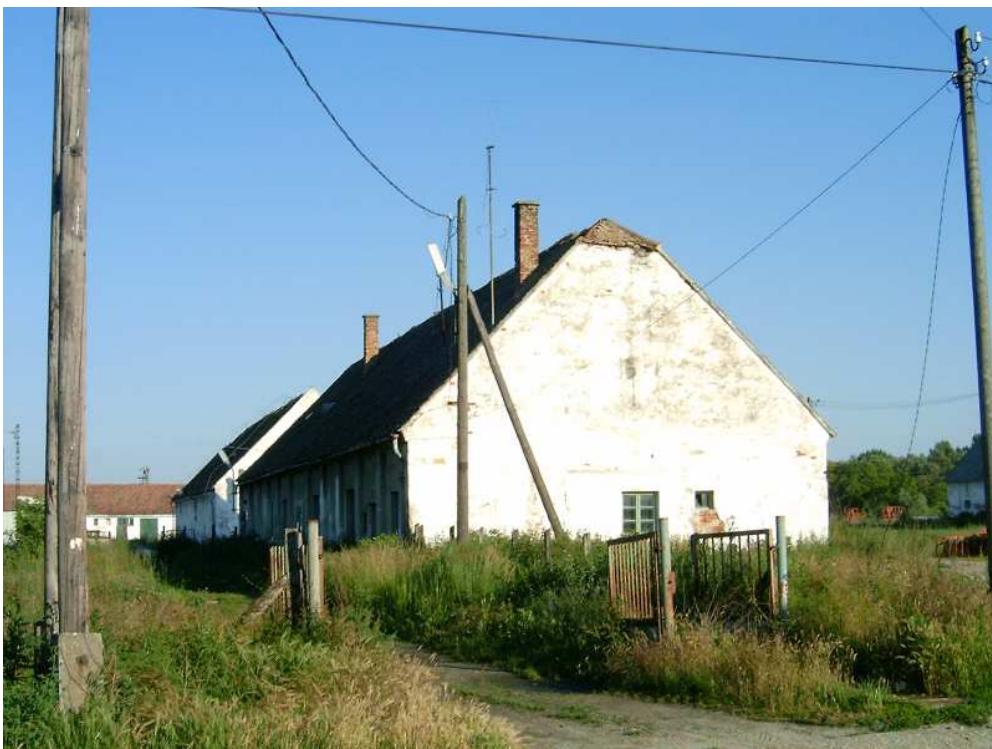
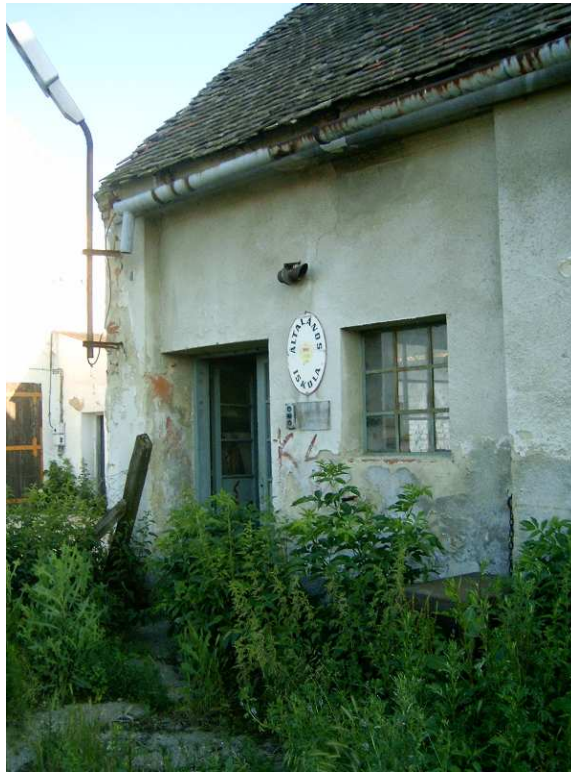
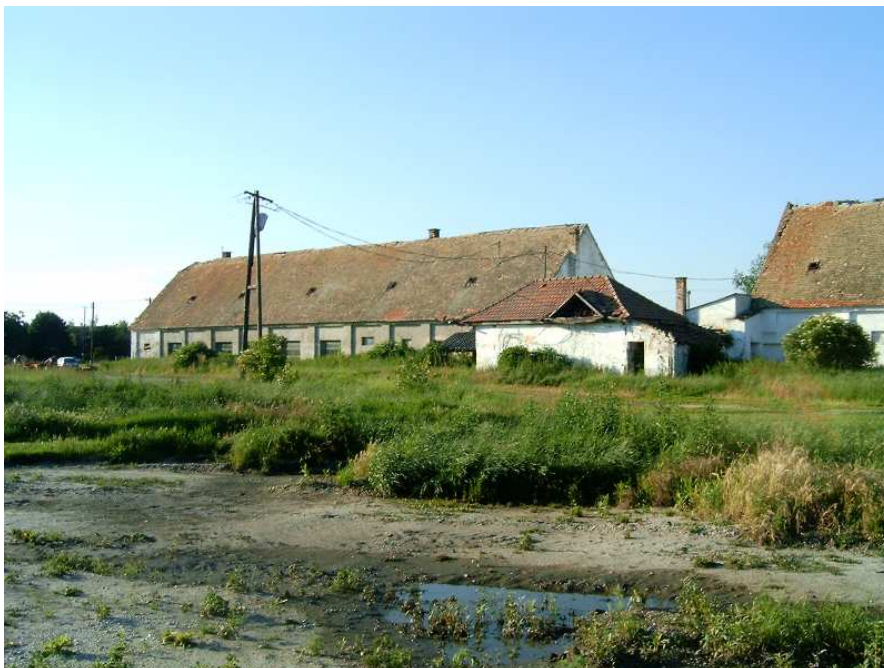
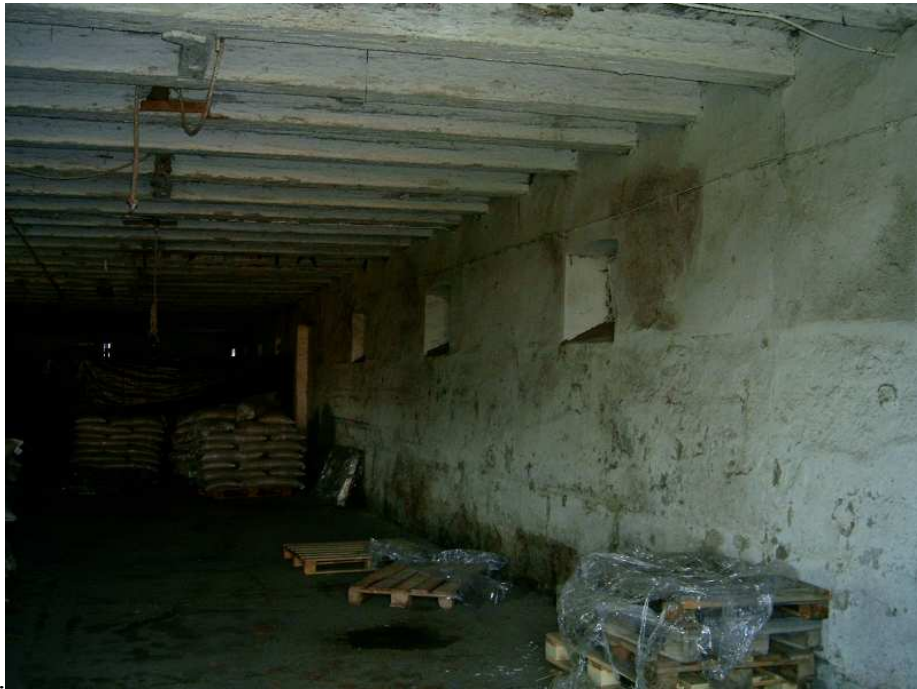
Az 1-2. épület építési kora az 1870-es évek utánra tehető.

Erre utal a pilléres szerkezet, a nyílásformák, a párkánykialakítás.

Feltehetően istállóknak épült mindkettő, de nem teljesen egy időben. A TSZ időkig jelentős átalakítás nem történt az épületekben. Majd ezt követően műhelyeket, raktárakat alakítottak ki az elülsőben. A két nagy tömeg közötti összeköttetés is ekkor készülhetett, de a kettő között, a déli homlokzatoktól előre húzott kisház a XX. század elején épült. Feltehetően kiszolgáló személyzeti épületként.

Az épületekben nincs kiemelkedő esztétikai vagy technikatörténeti érték, a XX. századi átalakítások érdemben nem értékelendők.

Szemrevételezés alapján az épület állékonysága megfelelő. Az utólag beépített közfalak kibonthatók a járőfelülettel együtt, az eredeti ablakrend visszaállítható. Azaz az épület, ha megfelelő funkciót kap, megőrizhető, de eredeti anyagában való megőrzése örökségvédelmi szempontból nem kötelező, nem feltétlenül javasolt.

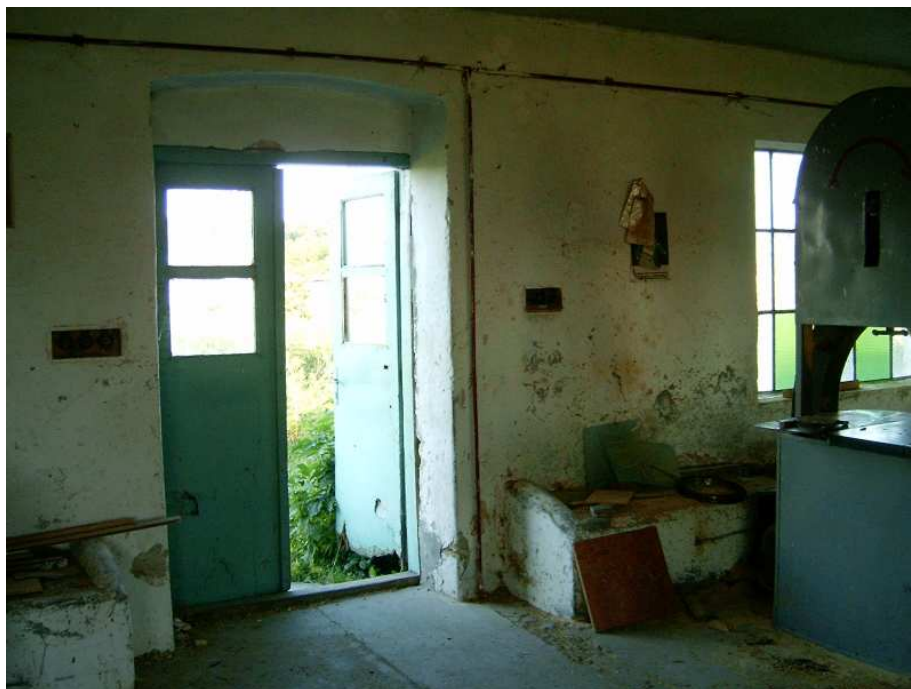
A 3. épület (a kép hátterében, keresztben) az 1960-as években épülhetett, az együtteshez történeti szempontból nincs köze. Sorsáról hasznossági alapon kell dönteni.

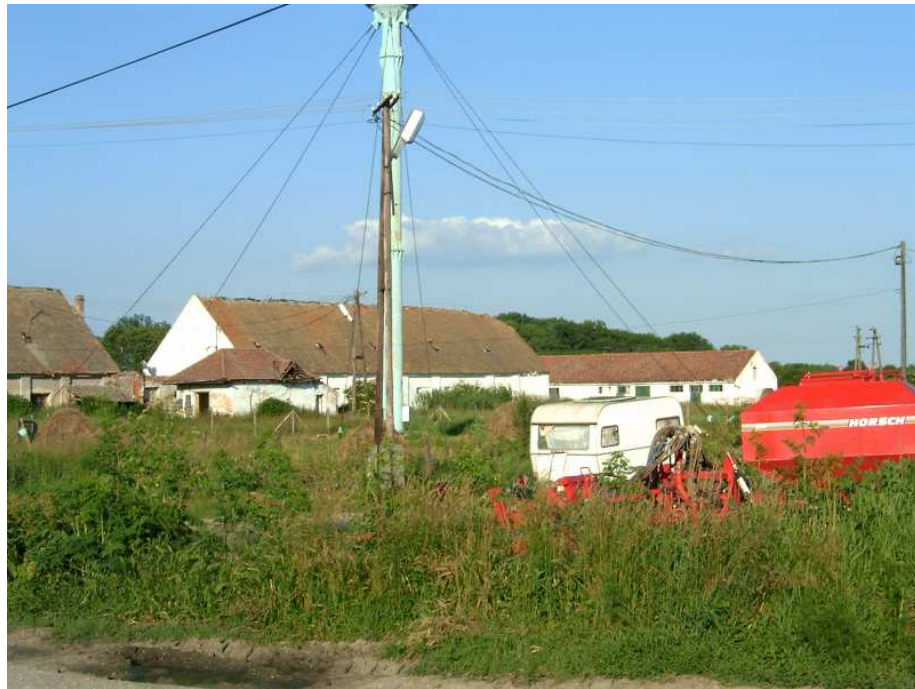
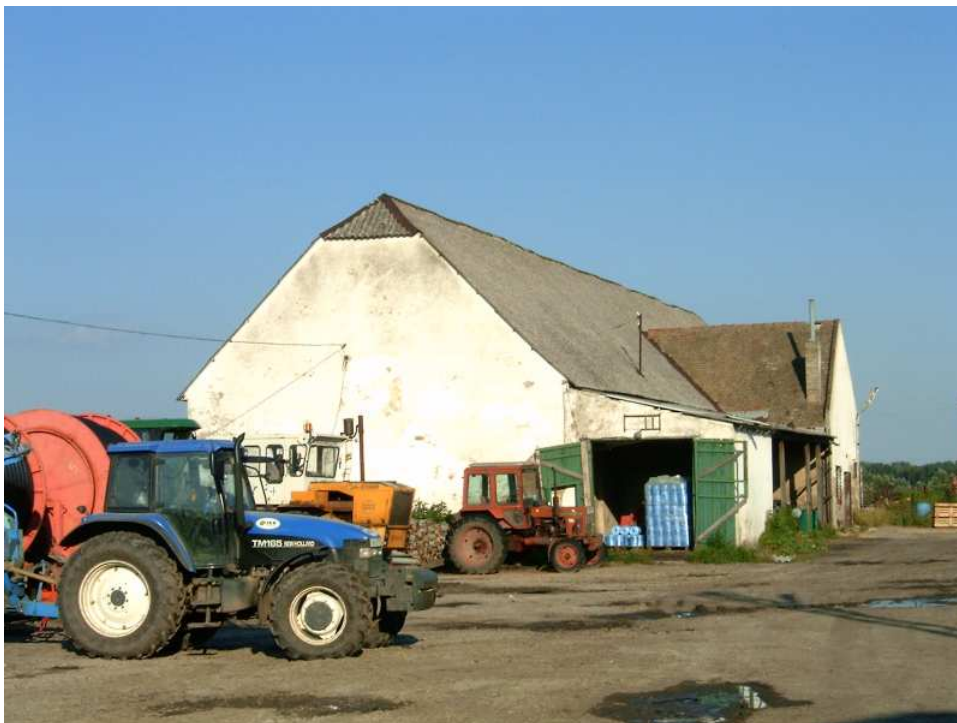
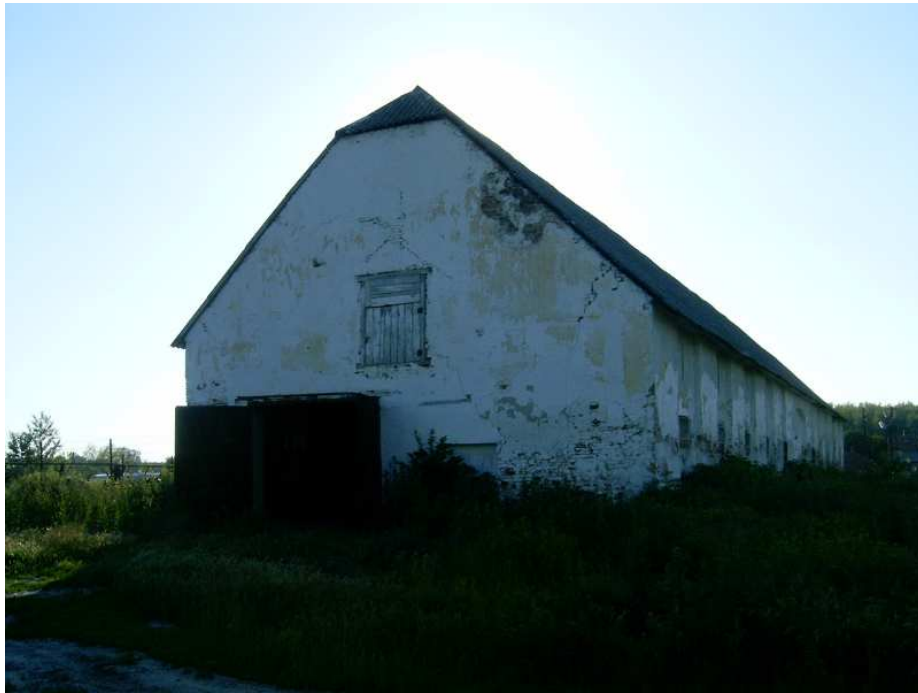
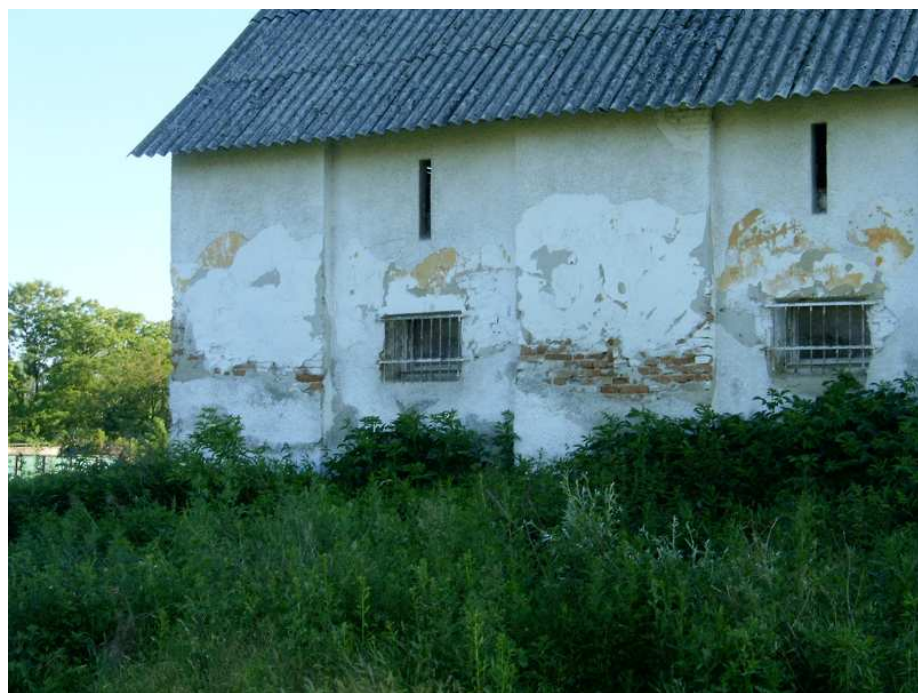
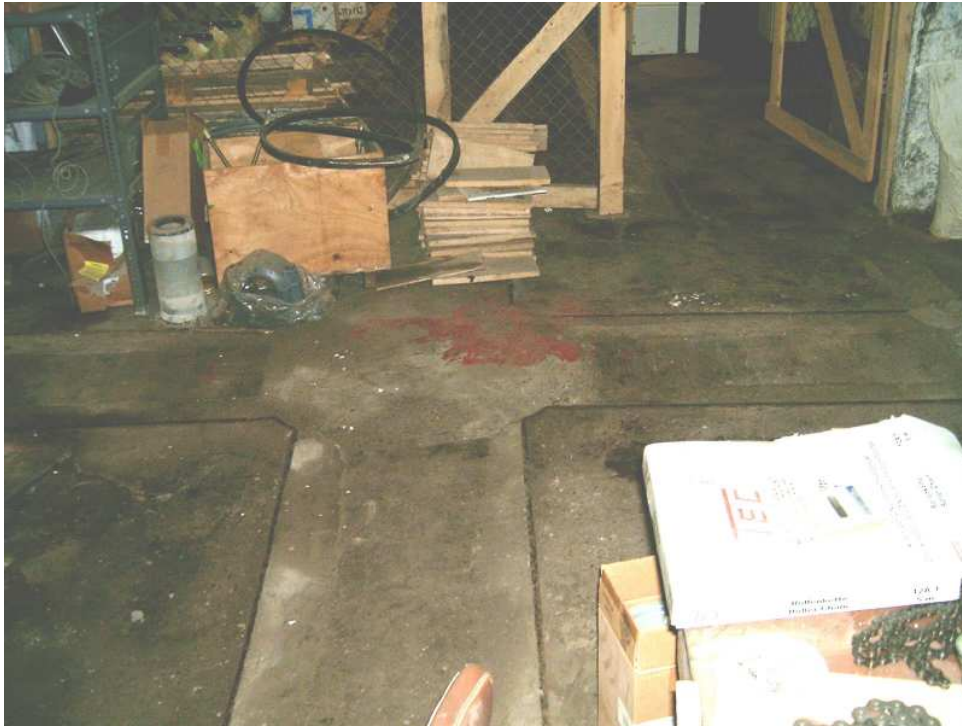
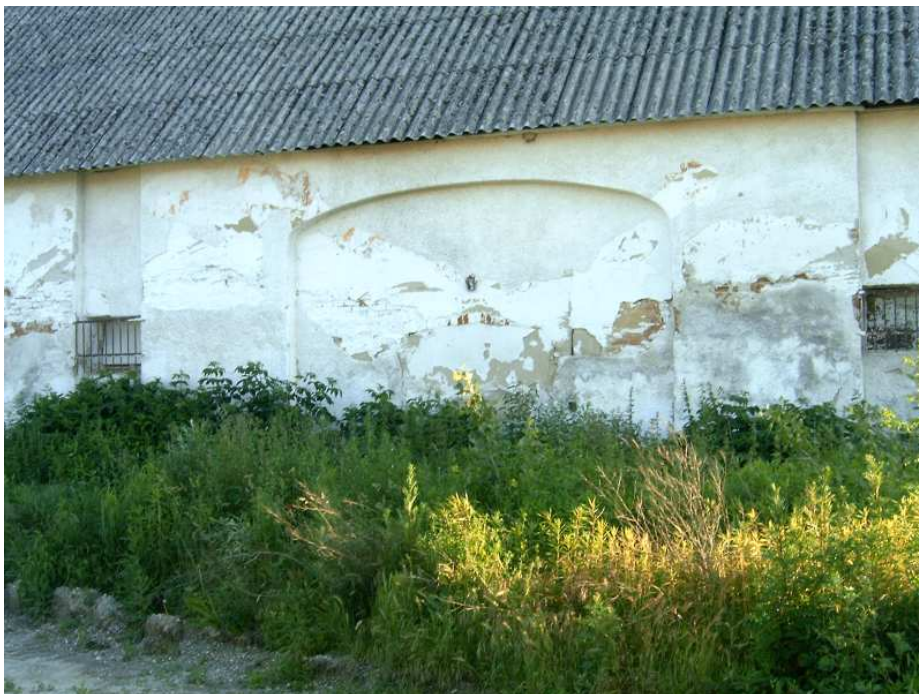
A 4. épület feltételezhetően a kastéllyal közel egyidős. Erre nem főképpen az írott források, hanem a falszerkezet és a nyíláskiosztás alapján következtetek.

Érdekes és egyedi a nyílásrendszere, amelyet az istálló fölötti takarmánytárolás miatt alakítottak ki. A falazat sem tipikus, a széles pilléreknél meghaladja az 1 métert.

Tetőszerkezetét cserélték, akkor a héjazat és párkányok is eltűnhettek, megváltoztak.

két istállóra is vonatkozik – a XX. század kezdetén készülhetett a mai betonozott járófelület, illetve került beépítésre a 4. épületbe a sín a fordítóval, amelyen csille közlekedett.

Az épület járatait is több ízben átalakították, de e változások jól nyomon követhetőek.

Érdekes, hogy bizonyos részeken a fálvastagság meghaladja az 1 métert. Másutt ez 52-54 cm, dacára annak, hogy az épület nm téglából készült. Az építőanyagot helyben készítették, érdemes lenne összevetni a kastély és magtár építőanyagával.

A datálás pontosítható épületrégészeti vizsgálattal, de ennek elvégzése a pontos műszaki felméréssel együtt, a bontás vagy nagyfelújítás tervezése előtt/alkalmával indokolt. Az épületet az 1-2. istállók építésekor jelentősen felújították. Feltehetően földépcsere és új tetőszerkezet került az épületre, bár a földem szintje nem változott. Nem merem teljes bizonyossággal állítani, hogy az épület eredetileg istállónak épült volna. Ha igen, akkor speciális istállónak, esetleg tenyésztéshez. Valószínű, hogy az előbb említett átalakítás alkalmával alakították ki a mai hidlást téglából, bikák részére. Ezt követően – és ez a másik

Az épület megtartása technikatörténeti szempontból is javasolható. Ezt erősíti az is, hogy állapota megfelelő, jól felújítható, hasznosítható. Azonban figyelembe kell venni azt is, hogy megtölthető-e funkcióval értelmesen a két „mag” épület szomszédságában, és azt is, hogy beilleszthető-e mai adottságaival a településfejlesztési koncepcióba. Meggyőződésem, hogy nem szabad figyelmen kívül hagyni e szempontokat sem. Ezért elfogadhatónak tartom az épület bontását is, azzal a feltétellel, hogy specialitásai miatt a bontást megelőzően részletes és alapos műemléki, műszaki felmérést kell készíteni az épületről, bontásánál pedig épületrégészeti vizsgálat és felügyelet biztosítandó. A tömeg meghatározó paraméterei, és a nyílásrendszer ritmikája, a homlokzat rendszere irányadóak lehetnek az új épület tervezése során.

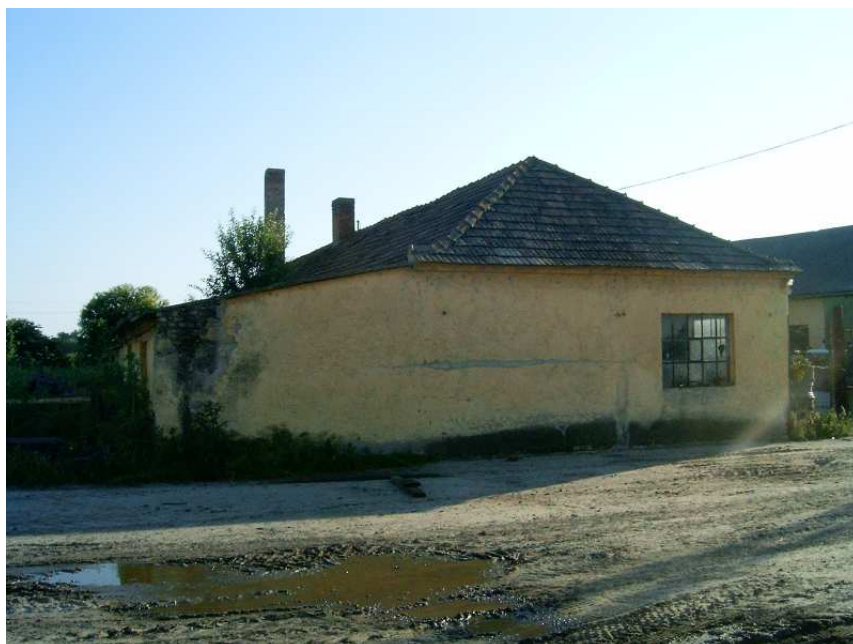
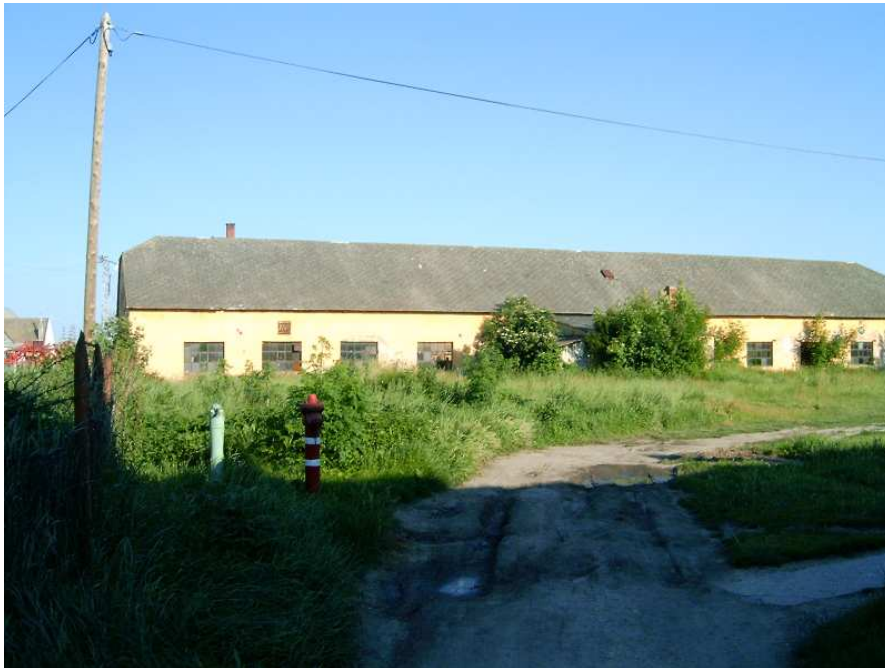
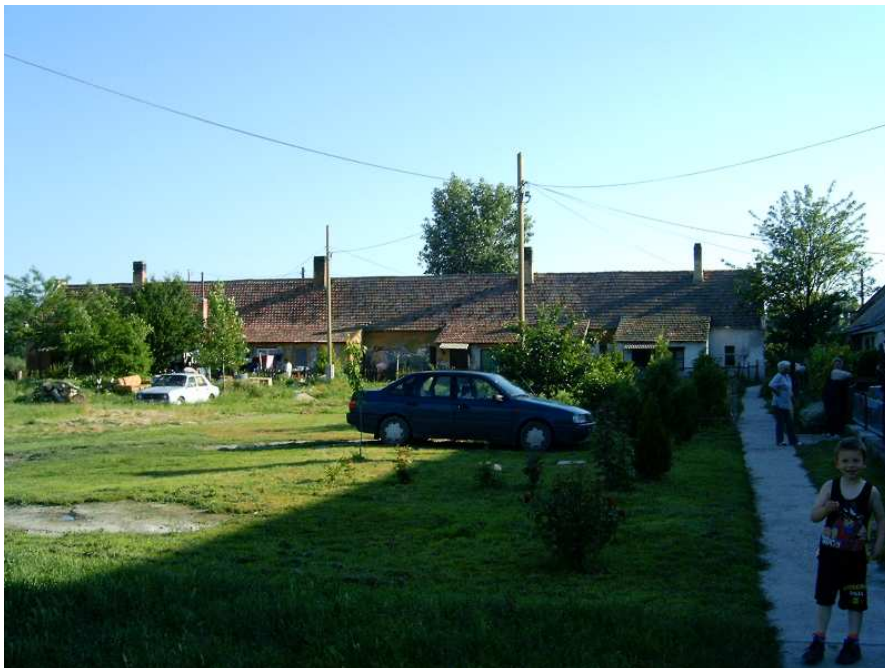
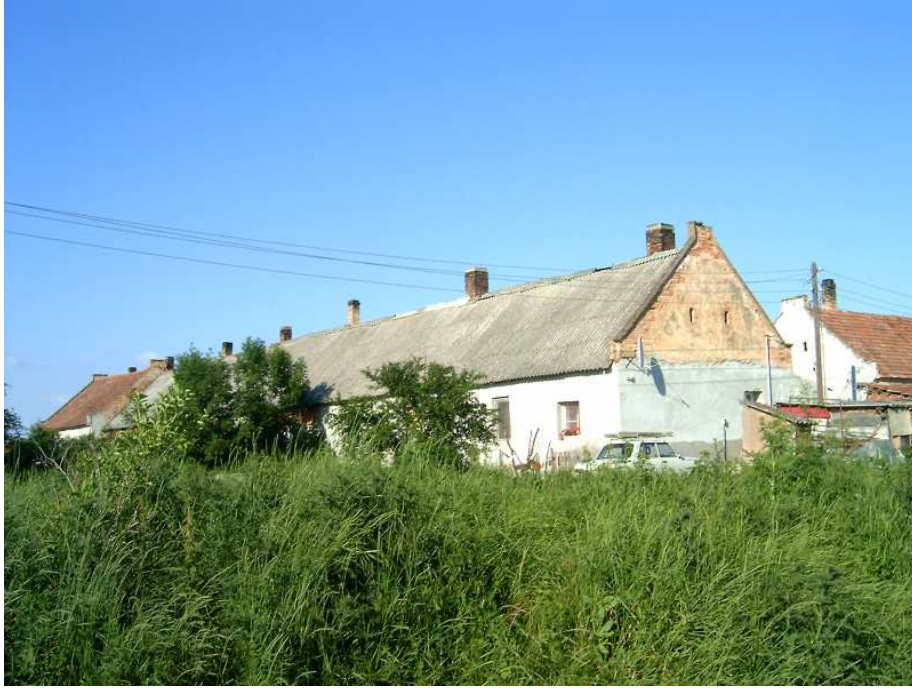
A 7-9. épületek egy U alakú udvart alkotnak, ennek ellenére nem egykorúak. Tulajdoni szempontból a 7. a terület nagyrésztét birtokló Inícia Rt-é, míg a másik kettőben lakások vannak, melyeket a lakók megvehettek, megvettek. Ennek ellenére az épületek állapota aggasztó. A 7. és 8. egyidős lehet, de funkciójuk miatt mára erősen átalakultak.

Örökségvédelmi szempontból a 9. épület vizsgálata lenne fontos, de jelen körülmények között ez nem volt elvégezhető. Az épület több szakaszban épült, egy része bizonyosan az 1800-as évek első felében, azonban az intenzív átépítések miatt kutatása kevés eredménnyel kecsegtet. Ennek ellenére műemléki felmérése szükséges lenne, és ezzel az ottlakóknak is segítséget nyújthatnának. E két szempont miatt javaslom, hogy a terület fejlesztésével, adott esetben beépítésével egyidőben az épületekre felújítási terv készüljön.

Mivel a 8-9. épületek bontása nem merült fel, ezért ebben állás foglalni nem tartom szükségszerűnek. A 7. épület bontását elfogadhatónak tartom. Ugyan ezzel megszűnik egy intim záródó, védett tér, de ez bizonyos mértékig pótlódik, mert a tervezett családiház sor is egy elfogadható lezárást nyújt.

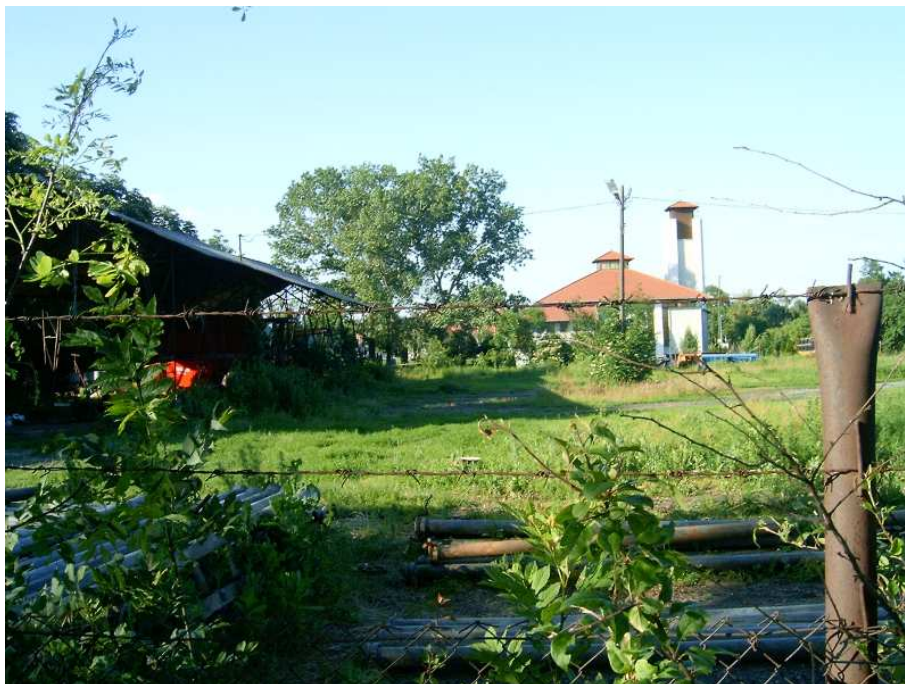
Kilátás a 9. épülettől a főutca felé, balra az egyik bontandó épület, gépszín.

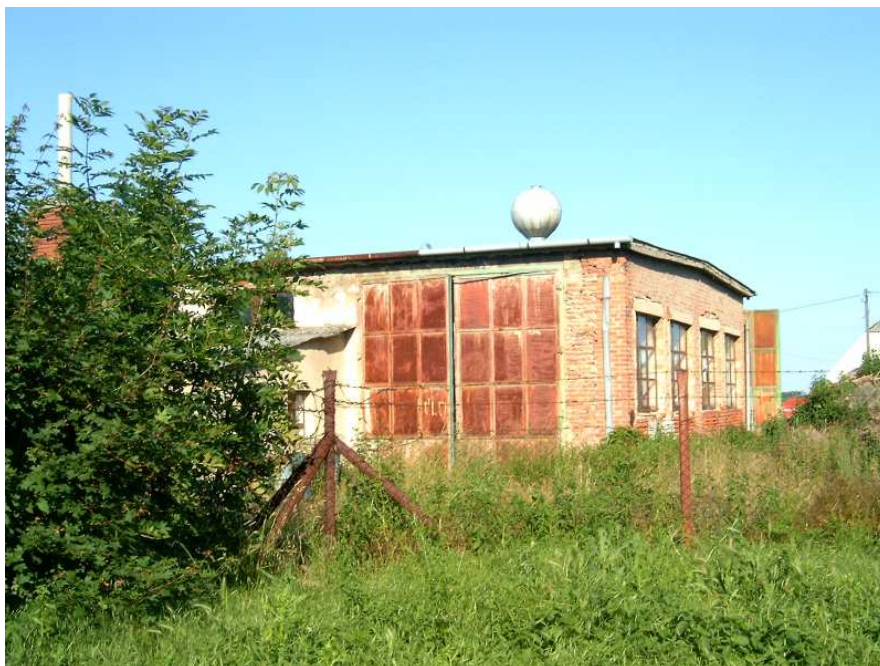
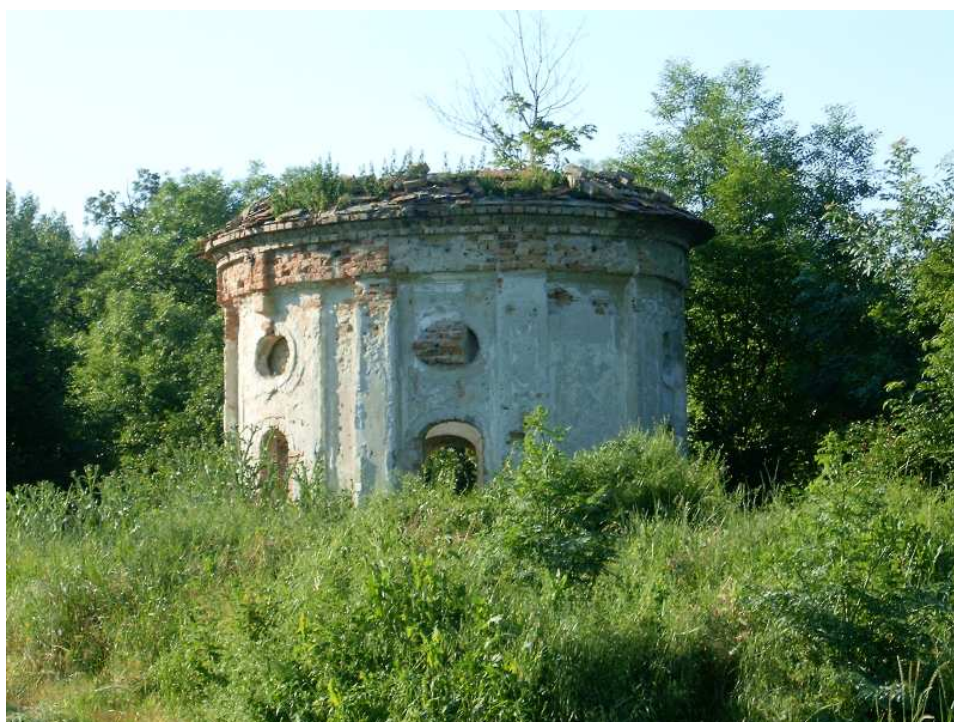
A 12. épület a leginkább veszélyeztetett. Ennek **felújítása, műemléki felmérése halaszthatatlan**. A vizsgált épületek közül egyedül ez tényleges építőművészi alkotás.

Az építmény még álló szerkezetei, és látszó architektúrája alapján legkésőbb az 1800-as évek elején épülhetett, klasszicizáló későbarokk. Ennek ellenére nem szerepel sem az 1840-es, sem az 1856-os térképen. Nem azonosítható a III. katonai felmérés szelvényén sem, de jól látható a VI. felvételen. A kettős elnevezés: kártyaház illetve kápolna szintén kérdéseket vet fel. Talán a megoldás egy neobarokk, historizáló gesztus lehet a XX. század fordulójáról. Ennek forrás és iratanyaga kellene legyen. Elképzelhető, hogy a dokumentáció a

leszármazottaknál megtalálható. Mindenesetre az épület megközelítőleg az egykori kőtemplom helyén áll.

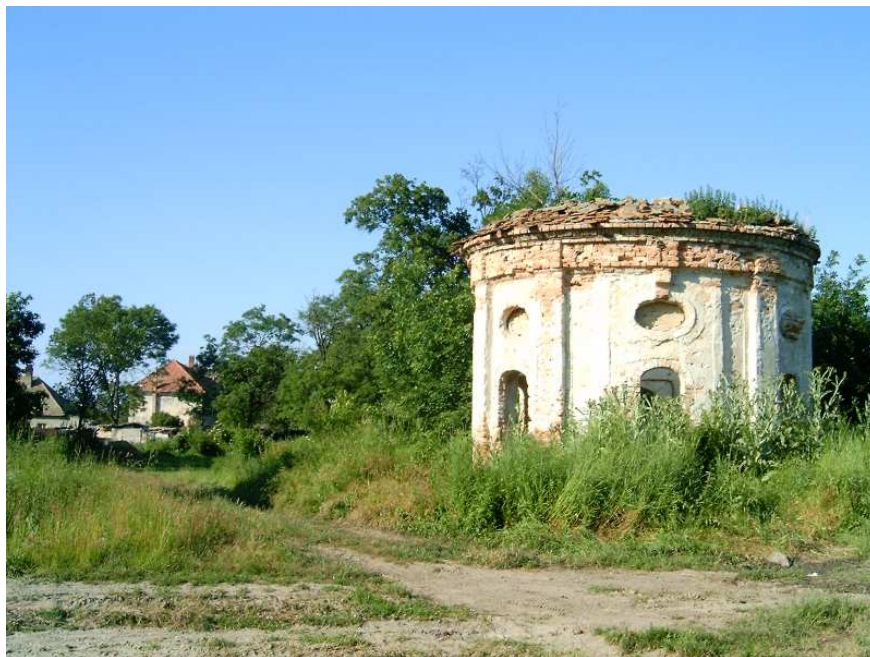
A 13. épület és környezete szintén hátrányosan hat a műemlék megjelenésére, itt sürgős területrendezésre lenne szükség.

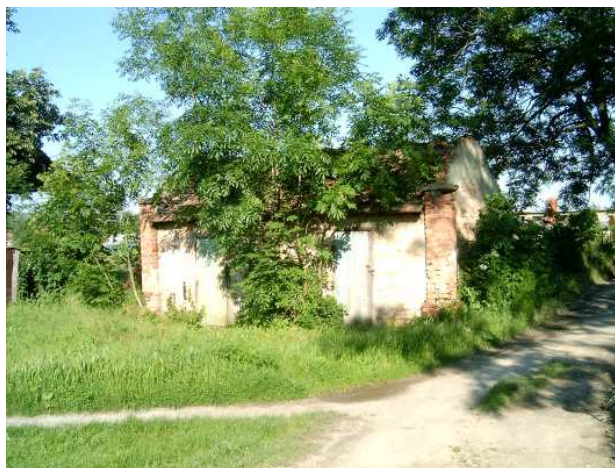
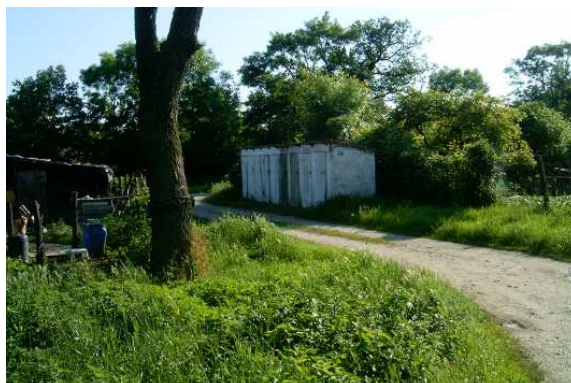
A 14-16. épületek jelenleg szintén lakottak. Építésük a XIX. század elejére tehető, de ezeket az épületeket is sokszor átalakították, többszöri funkcióváltáson estek át. Telepítésük jó környezetet ad a kastélynak, érdemes lenne azzal együtt kezelni őket, legalább tömegüket megőrizve. Műemléki felmérésük, és épülete régészeti vizsgálatuk indokolt. A felmérést követően, és a kastély hasznosításakor kellene érdemben dönteni az épületek sorsáról.

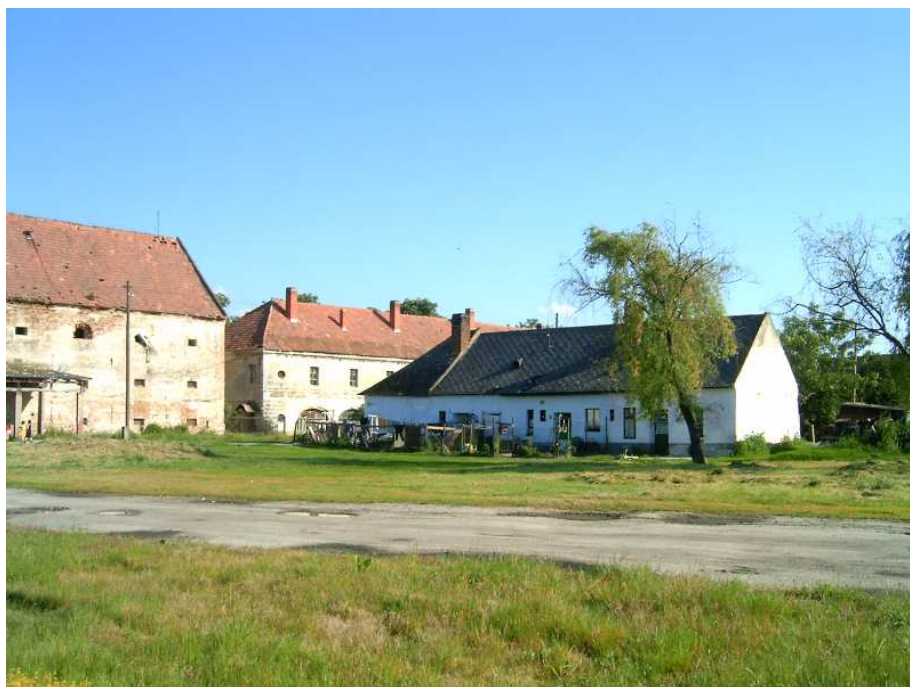
A kastély és a magtár helyzete miatt a kastély előtti térség keretes beépítése nem esetleges, és az uradalom építészeti tengelyével egybeesik.
